# PLANEACIÓN DEL USO DEL AGUA EN EL VALLE DE CUATROCIÉNEGAS

Fondo Mundial para la Naturaleza (WWF)  
Protección de la Fauna Mexicana, A.C.

Saltillo, Coahuila, México  
Enero, 1999

## REPORTE FINAL

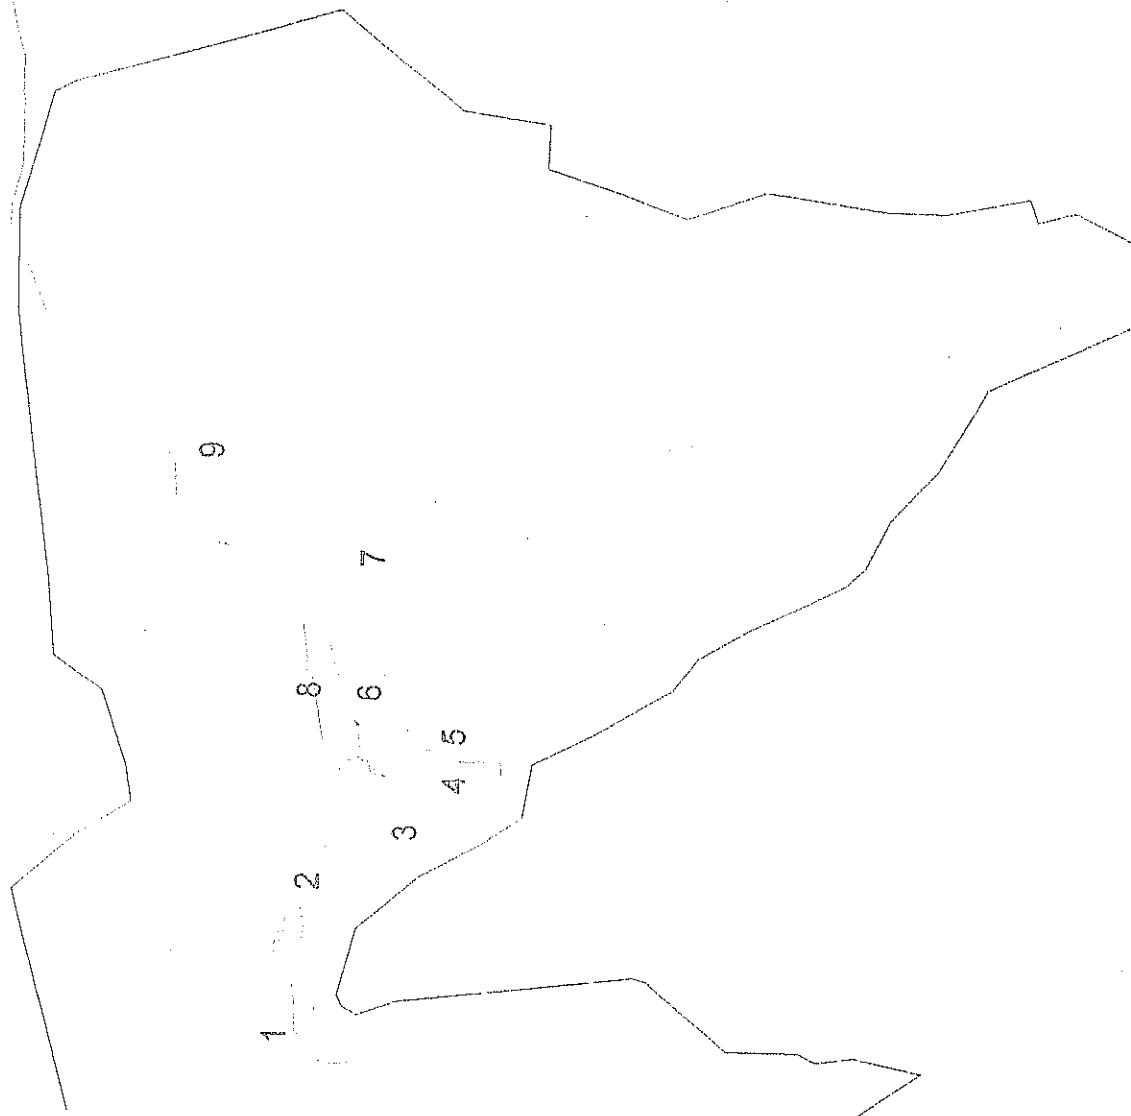
# Mapa 2

1. Tierra Blanca
2. Los Mezquites
3. Canal de la Puerta Colorada
4. Canal de Escobedo
5. Canal de Tío Cándido
6. Puentes Cuatas
7. Canal de los Puentes Cuatas
8. Canal de la Puente Chiquita
9. Canaión
10. Saca Salada

Por lo complejo del canal, se decidió dividirlo en secciones, las cuales se describen a continuación y se pueden observar en el Mapa 2:

- Tierra Blanca. Esta primer parte del canal está constituida por un pequeño arroyo que va haciéndose cada vez más grande por los aportes de brotes de agua que encuentra en su camino.
- Los Mezquites. Este canal cruza la carretera estatal No. 30 y recibe el aporte de agua de tres afluentes, en la unión de estos afluentes se forma el río

- recibe nuevamente el aporte de agua.
- Puentes Cuatas. Pasando el balneario, el canal sigue su curso para recibir agua de tres afluentes:
    - un brote de agua que se origina por una fractura en el suelo del valle, denominado Canal de la Puerta Colorada.
    - Poza Escobedo.
    - Poza Tío Cándido.
  - El Canalón. Desde este punto el canal se vuelve completamente recto y recibe el aporte de su último afluente que es el Canal de la Puente Chiquita.
  - Saca Salada. El canal sale del Valle de Cuatrociénegas para transportar el agua a los diferentes municipios que beneficia.

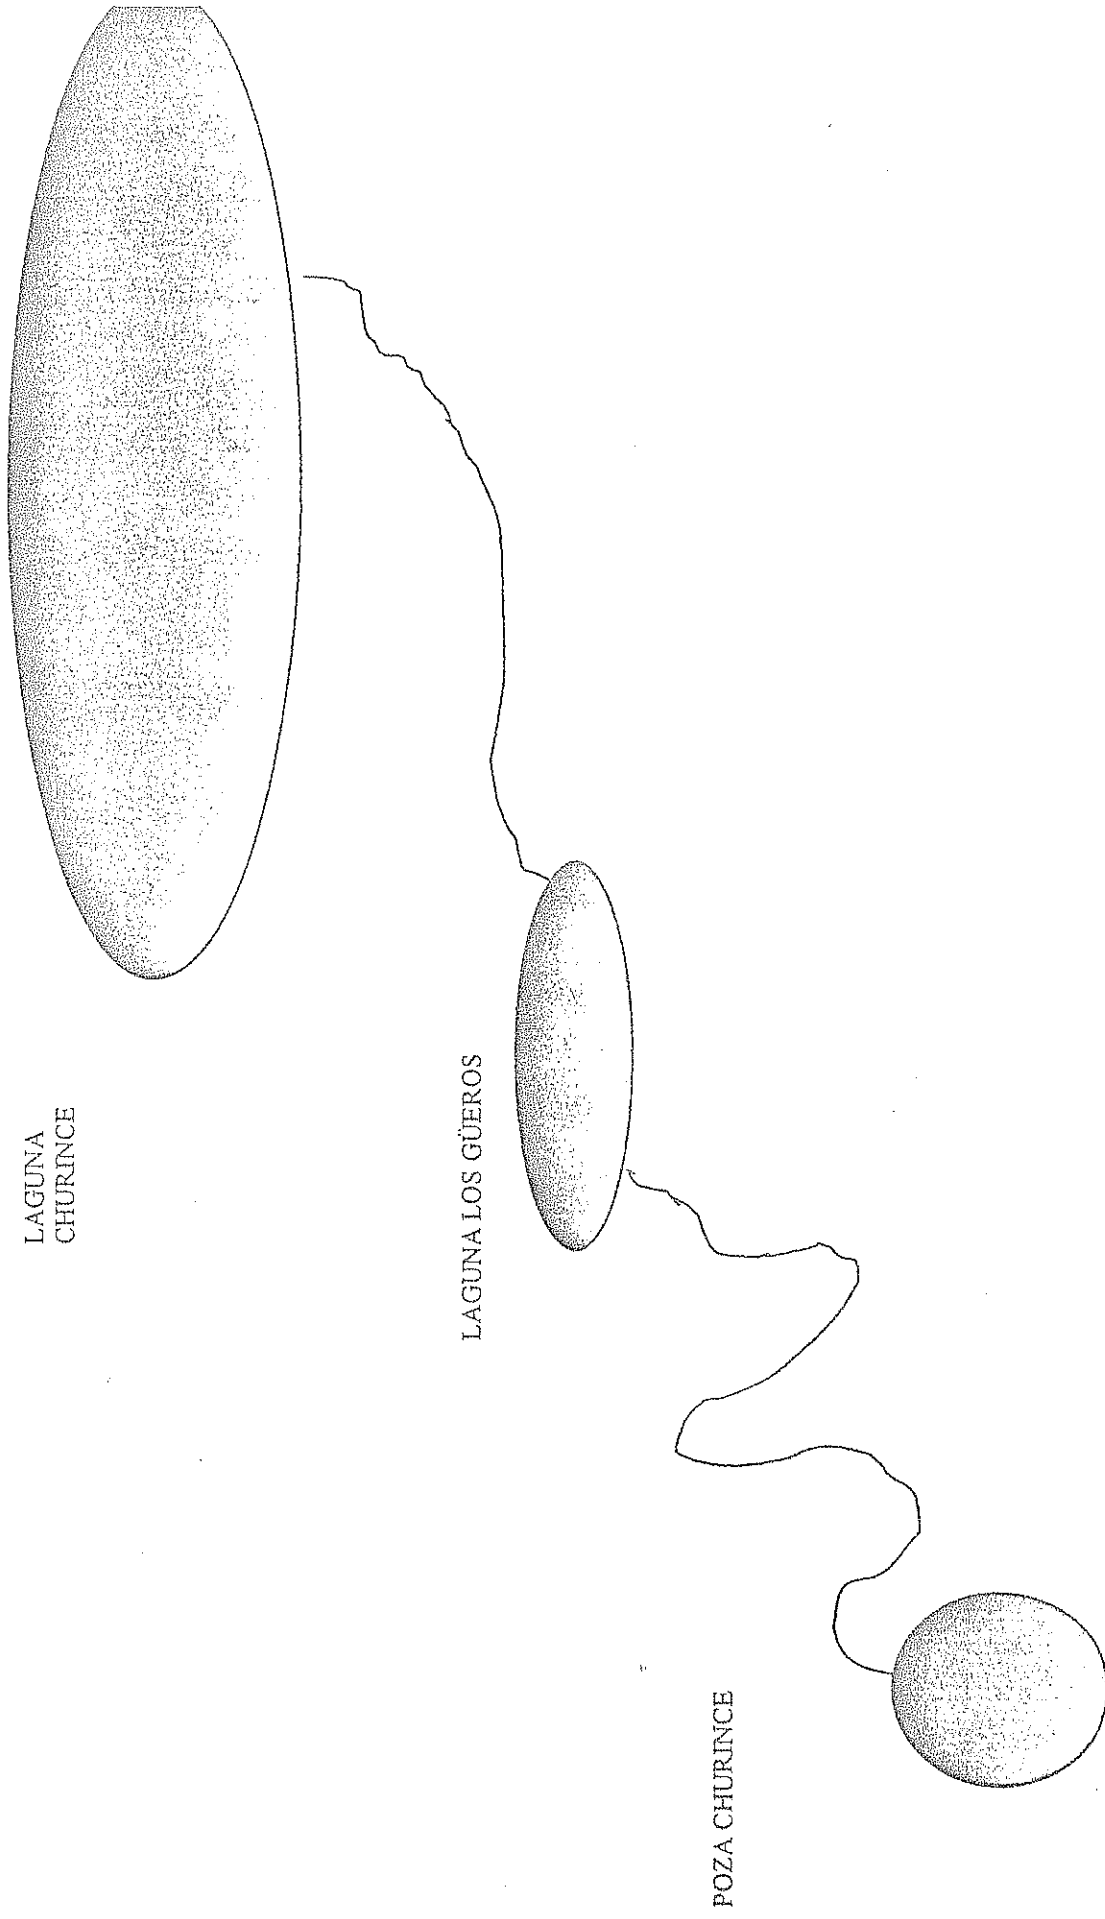
DIAGRAMA No. 2  
Complejo Churince
